洋学校教師館（ジェーンズ邸）修理日記

第 10 号
(2020年2月28日)

県指定重要文化財洋学校教師館(ジェーンズ邸) 災害復旧工事 進捗状況 2月28日現在

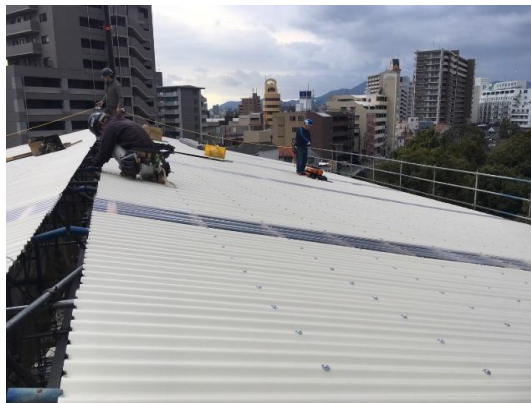
【外部足場(素屋根足場) 架設工事①】

建物保護用の仮設屋根葺きを行っています。

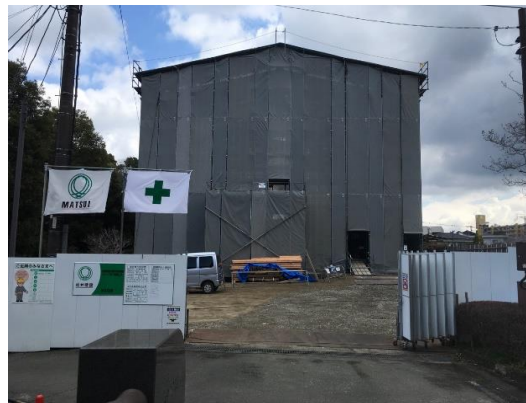
【外部足場(素屋根足場) 架設②】

素屋根足場外観

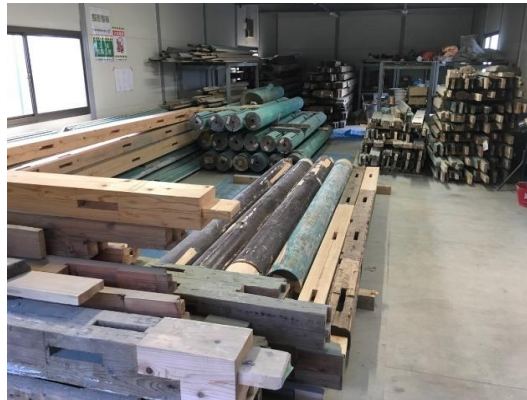
【修理済木材保管状況】

修理が完了した柱材等を建て方に向け、一時保管しています。

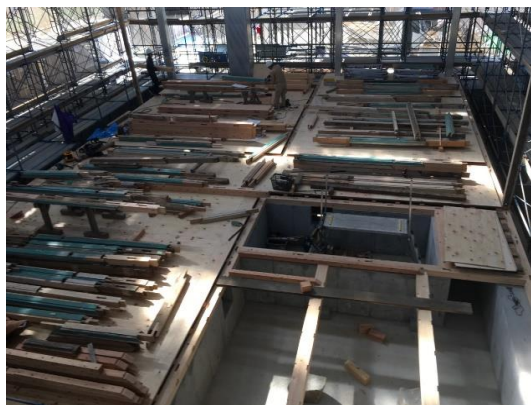
【床組及び建て方準備】

床組の設置及び建て方用に軸部部材を場内に運び込んでいます。

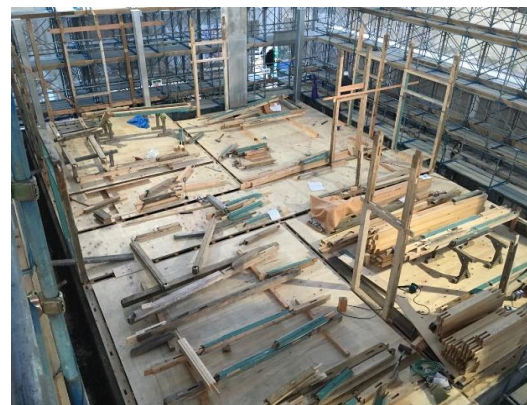
【柱、敷鴨居差合わせ・建て方】

建物倒壊の際、不明部材が多く発生しているため、組立調査を行いながら建て方を進めています。
