洋学校教師館（ジェーンズ邸）修理日記

第 14 号
(2021年6月30日)

県指定重要文化財洋学校教師館(ジェーンズ邸)災害復旧工事 進捗状況 6月30日現在

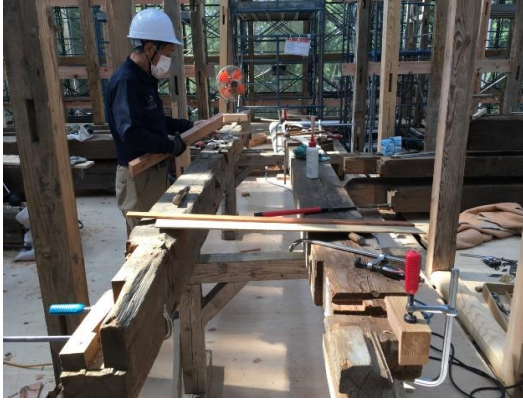
【2階梁・桁材繕い】

2階の梁、桁材の繕い(修理)を行っています。

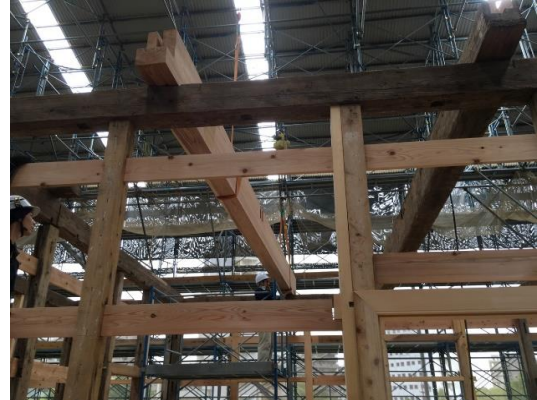
【2階梁材建て方】

2階梁材の建て方を行っています。

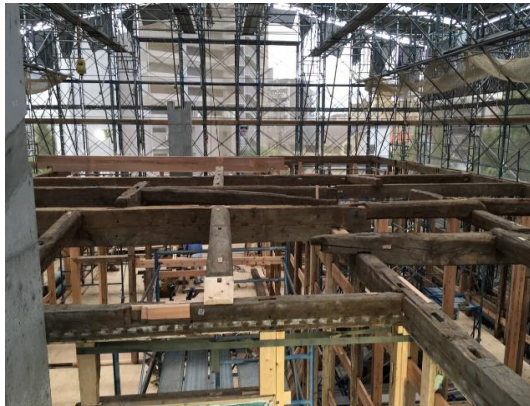
【2階柱建て方完了】

2階の柱建て方が完了しました。

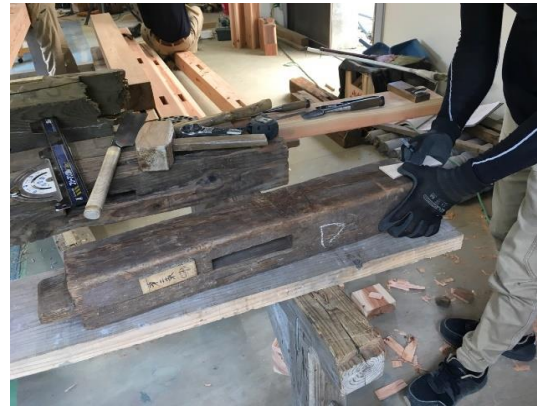
【小屋組材繕い】

小屋組、小屋束の繕い(修理)を行っています。

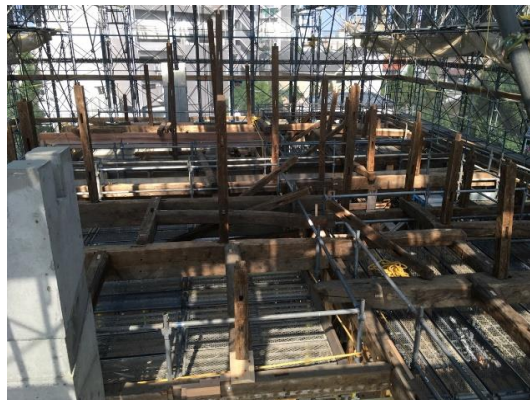
【小屋組み建て方】

小屋組の小屋束を取付けています。

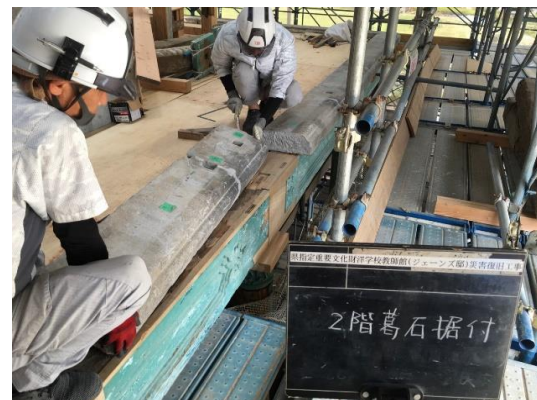
【2階ベランダ葛石取付】

2階ベランダの葛石を取付けています。
